NÁVRH STABILIZACE

Vypracoval	Heteš		Soukromá kancelář pro průzkum a inženýrskou činnost IČO: 162 45 831
Odpov. řešitel	Ing. J. Petera		
Zakázka č.	JIP/1962/22	ING. JIŘÍ PETERA, Hradec Králové	
Datum	04/2022		
Akce: KVASINY - skalní sesuv			
PODROBNÁ SITUACE - návrh stabilizace			
měřítko 1 : 500	souřadnicový systém S-JTSK	výškový systém Bpv	
Objednatel: 2G geolog s.r.o.		příloha 1/2	
Mapový podklad: Martin Vaňous GEODÉZIE

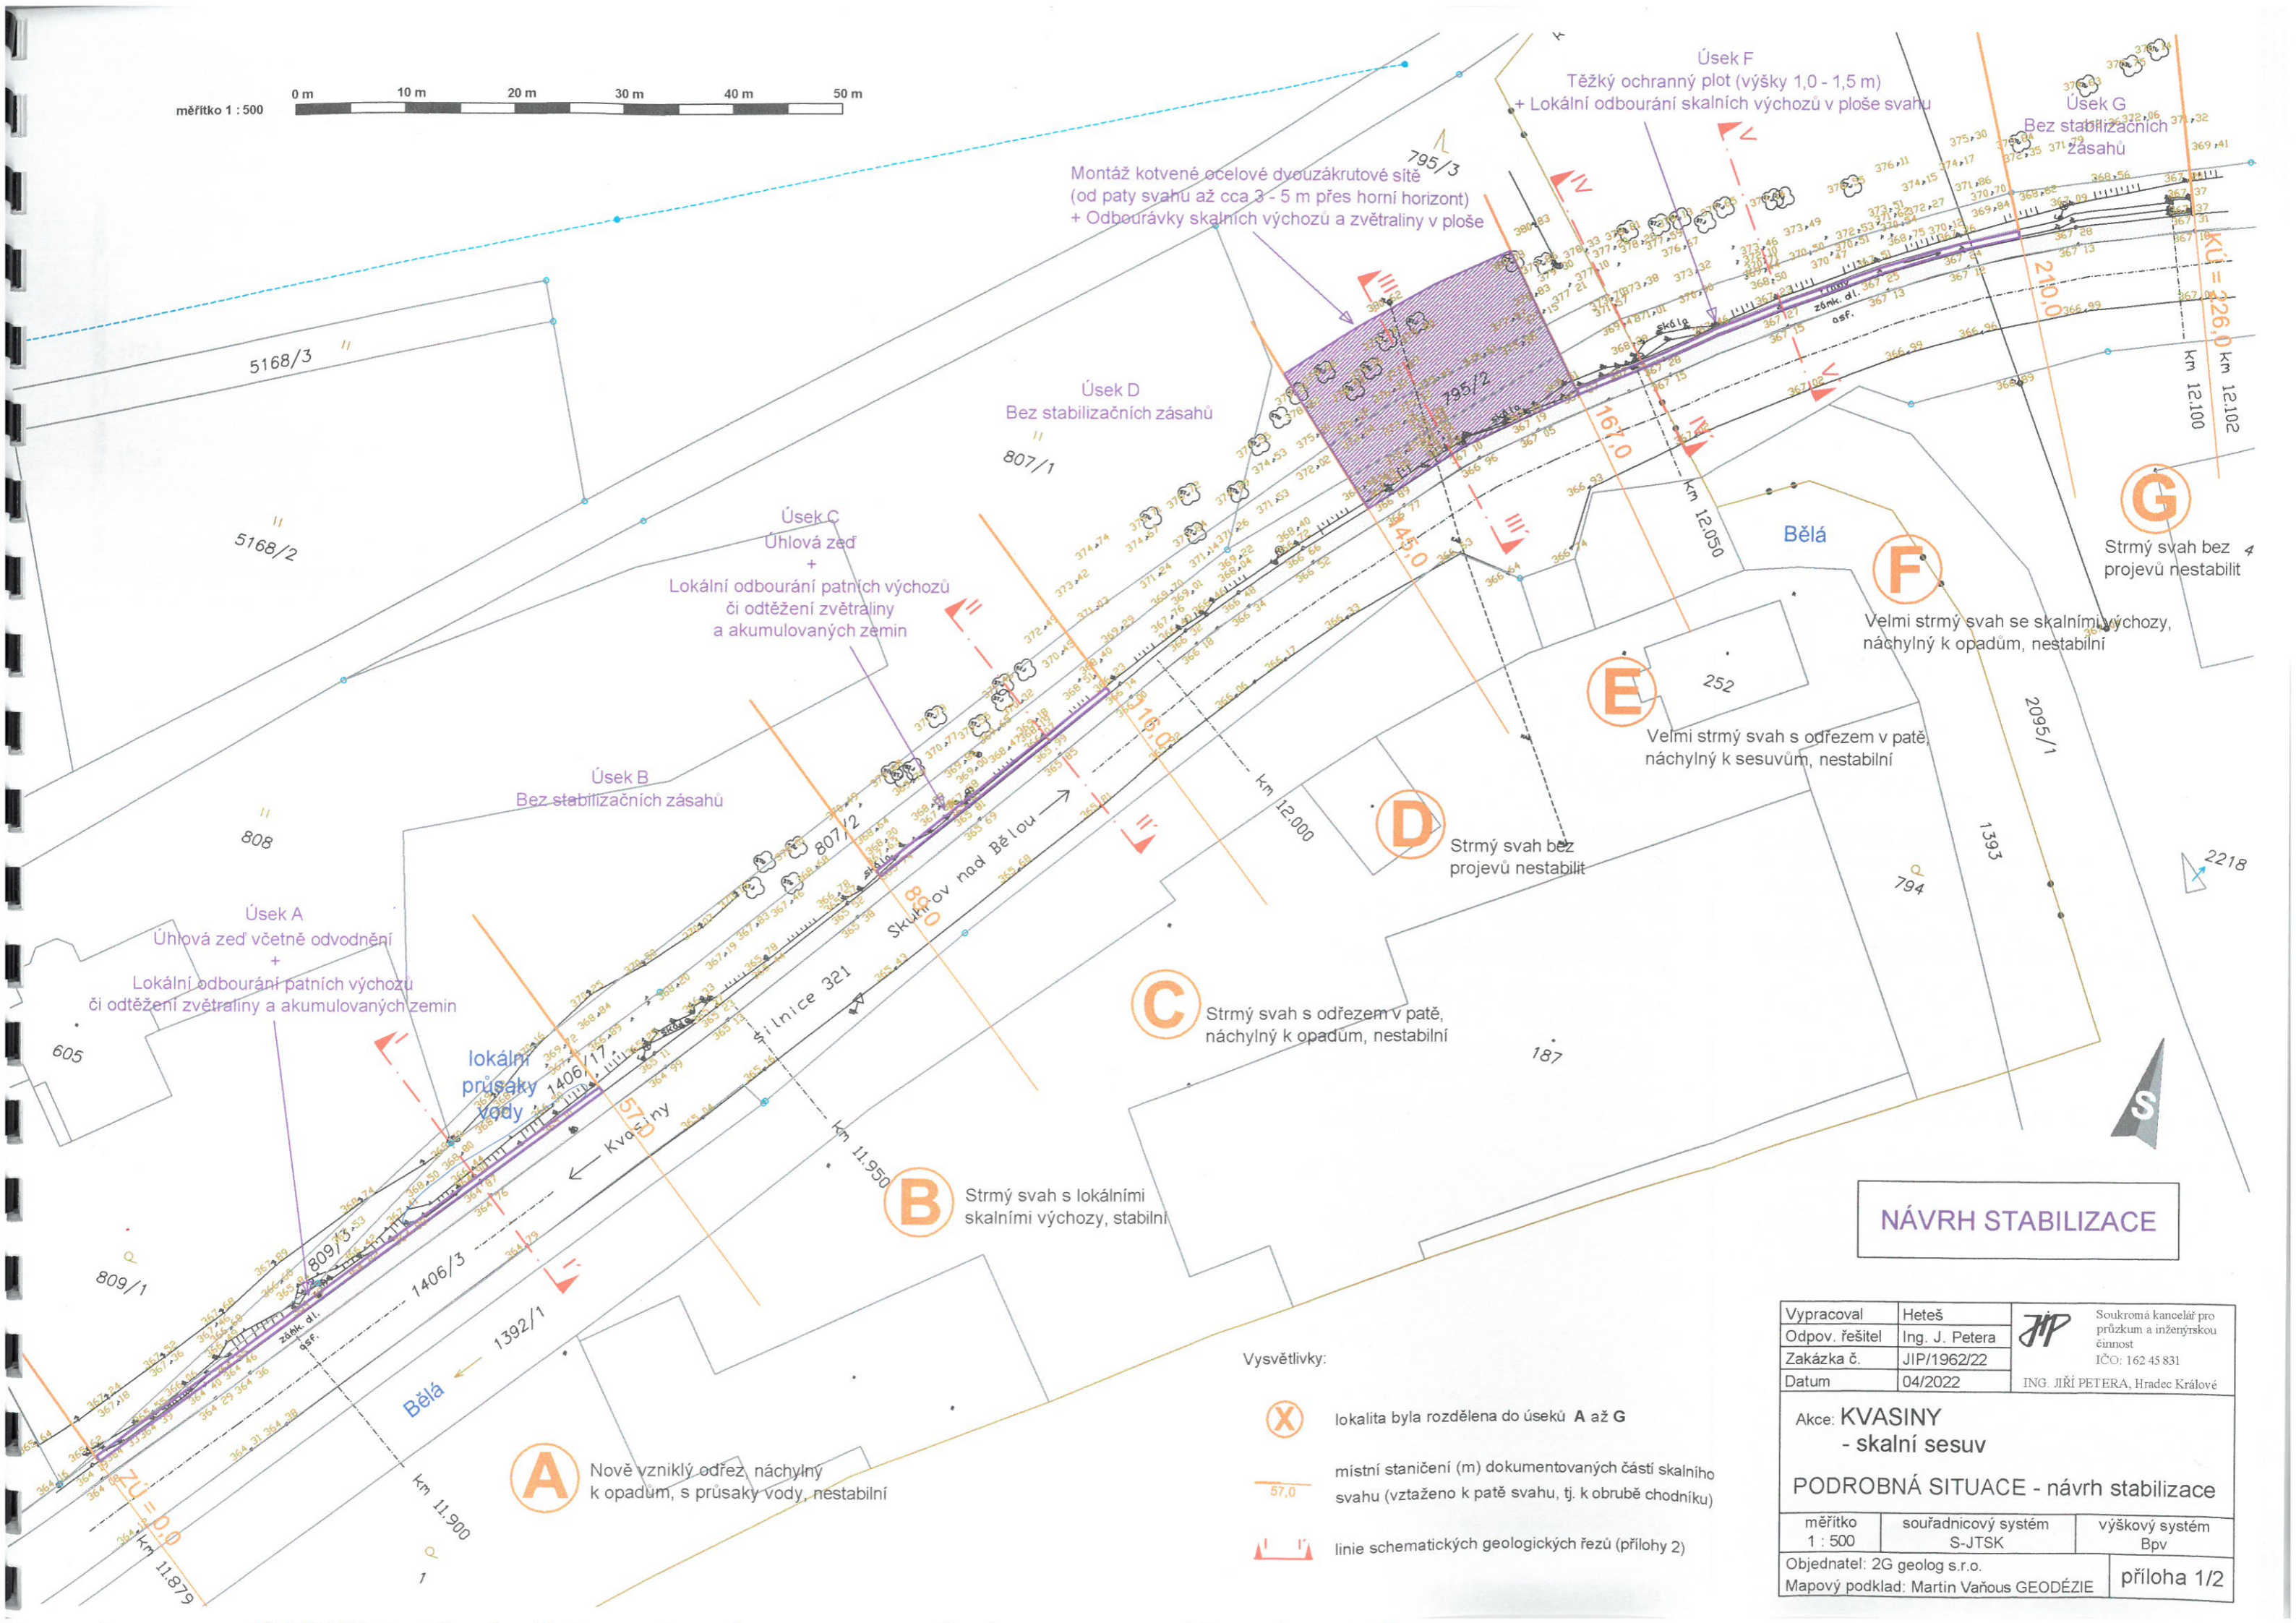
Montáž kotvené ocelové dvouzákrutové sítě
(od paty svahu až cca 3 - 5 m přes horní horizont)
+ Odbourávky skalních výchozů a zvětraliny v ploše

Úsek F
Těžký ochranný plot (výšky 1,0 - 1,5 m)
+ Lokální odbourání skalních výchozů v ploše svahu

Úsek G
Bez stabilizačních zásahů

Úsek D
Bez stabilizačních zásahů

Úsek C
Úhlová zeď
+ Lokální odbourání patních výchozů
či odtěžení zvětraliny a akumulovaných zemin

Úsek B
Bez stabilizačních zásahů

Úsek A
Úhlová zeď včetně odvodnění
+ Lokální odbourání patních výchozů
či odtěžení zvětraliny a akumulovaných zemin

G
Strmý svah bez projevů nestabilit

F
Velmi strmý svah se skalními výchozy,
náchylný k opadům, nestabilní

E
Velmi strmý svah s odřezem v patě,
náchylný k sesuvům, nestabilní

D
Strmý svah bez projevů nestabilit

C
Strmý svah s odřezem v patě,
náchylný k opadům, nestabilní

B
Strmý svah s lokálními
skalními výchozy, stabilní

A
Nově vzniklý odřez, náchylný
k opadům, s průsaky vody, nestabilní
